**UNA SOLUCIÓN A LA BAJA DURACIÓN DE LAS PISTAS DE HORMIGÓN EN LA
MINERÍA SUBTERRÁNEA**

Pruebas realizadas en mina Codelco División Andina.

Memoria para optar al Título de Ingeniero Constructor

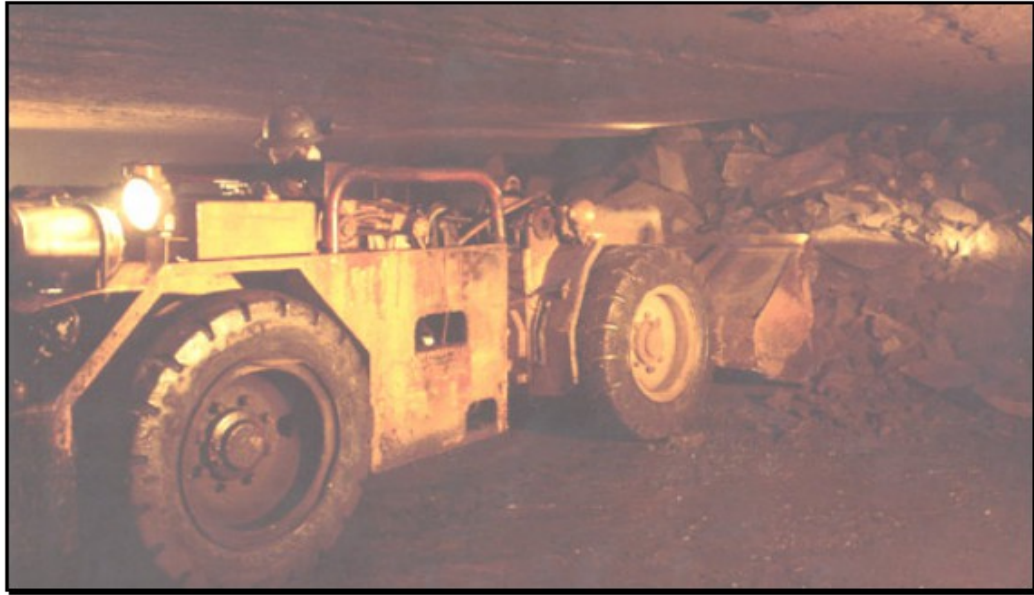
Figura 1.4: Empuje de equipo *LHD* sobre frontón de rocas [Fuente: Tesis U. Austral 2009.]

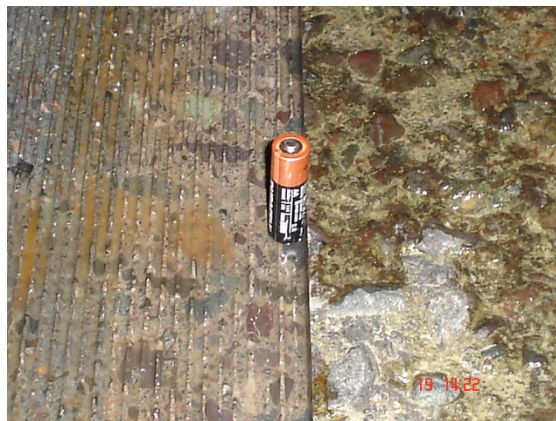
Figura 2.5.1: Detalle de cepillado [Fuente: El Autor]

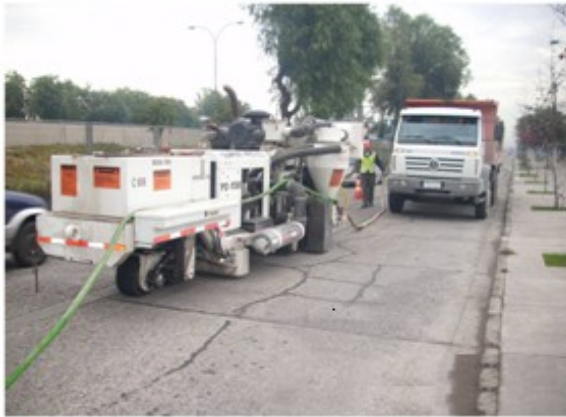
Cepilladora PC-150

La máquina cepilladora usa discos diamantados, que van montados en forma paralela en un cabezal cortante. Los tres aspectos más importantes de una máquina de cepillado, son el peso de la máquina, la potencia disponible para el cabezal y el cabezal cortante mismo. Los equipos de cepillado trabajan como un "cepillo de madera". Las ruedas frontales pasan sobre el escalonamiento o protuberancia, mientras que el cabezal cepilla el escalonamiento o protuberancia y así las ruedas traseras siguen por la huella ya alisada por el cabezal de la cepilladora.

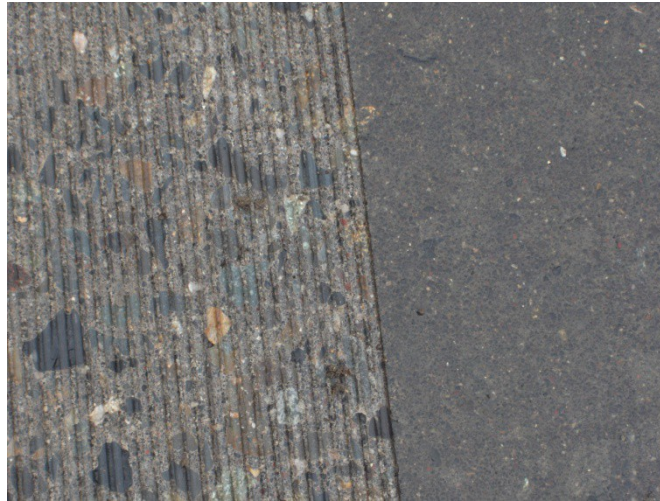
Figura 2.5.12: Textura típica cotele [Fuente: El autor, 2012]

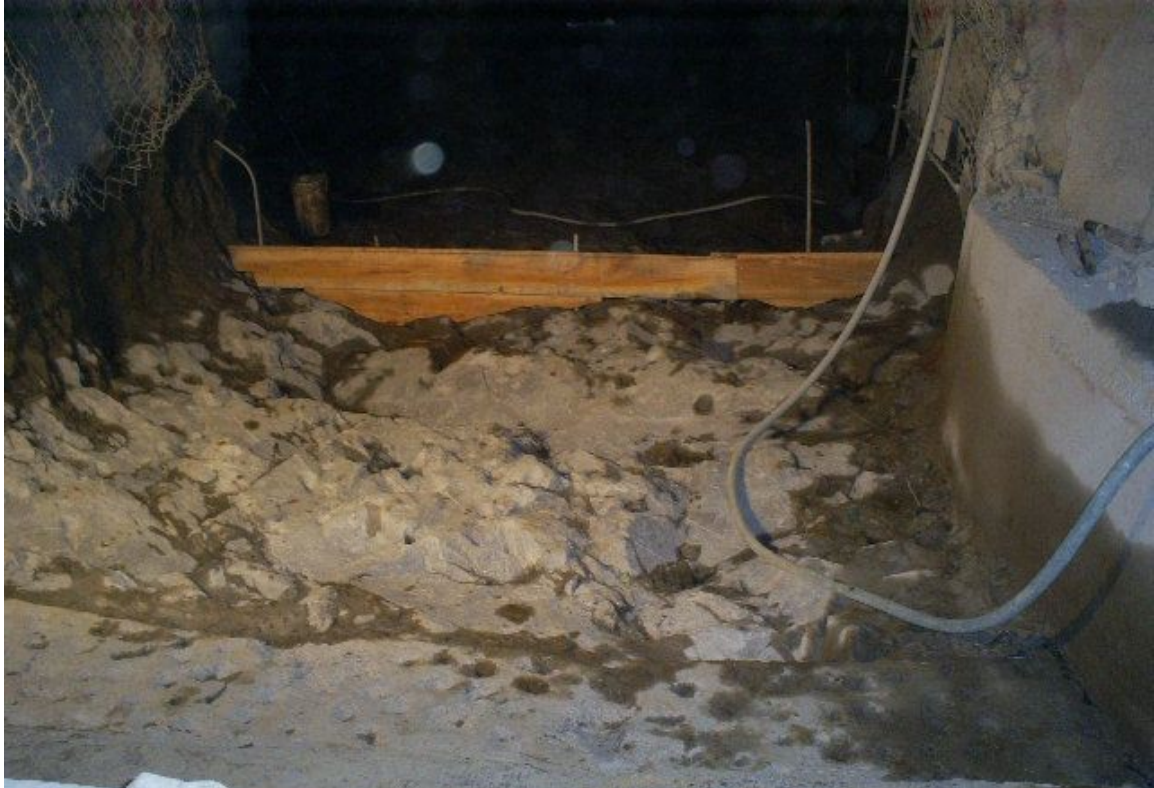
- 4) Superficie Irregular: Luego de la extracción del mineral la superficie que resultante es tan irregular que se hace imposible colocar alguna guía para poder darle la lisura optima a los pavimentos.

Figura 3.3.2: Superficie irregular en mina subterránea [Fuente: El Autor, 2012]

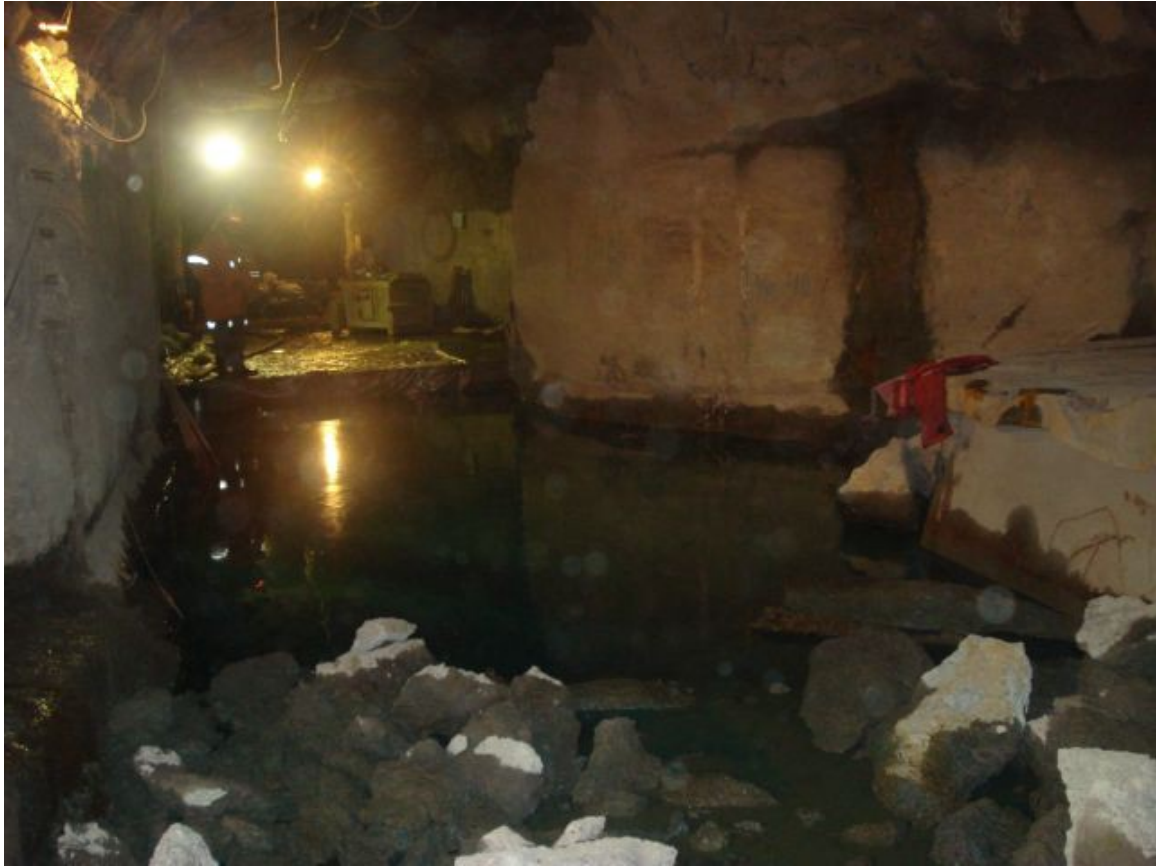
- 5) Acumulación de Aguas: Debido a las múltiples vertientes que atraviesan las rocas y durante la extracción del mineral su cauce natural es destruido estas se comienzan a acumular en las galerías.

Figura 3.3.3: Acumulación de Agua en galerías mina subterránea [Fuente: El Autor, 2012]

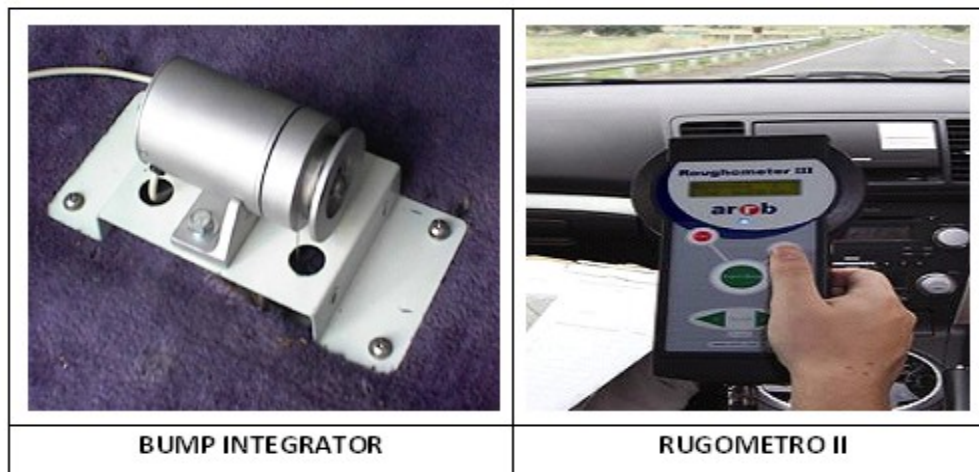
Figura 3.4.1: Equipos para medición de IRI [Fuente: Apsa, 2012.]

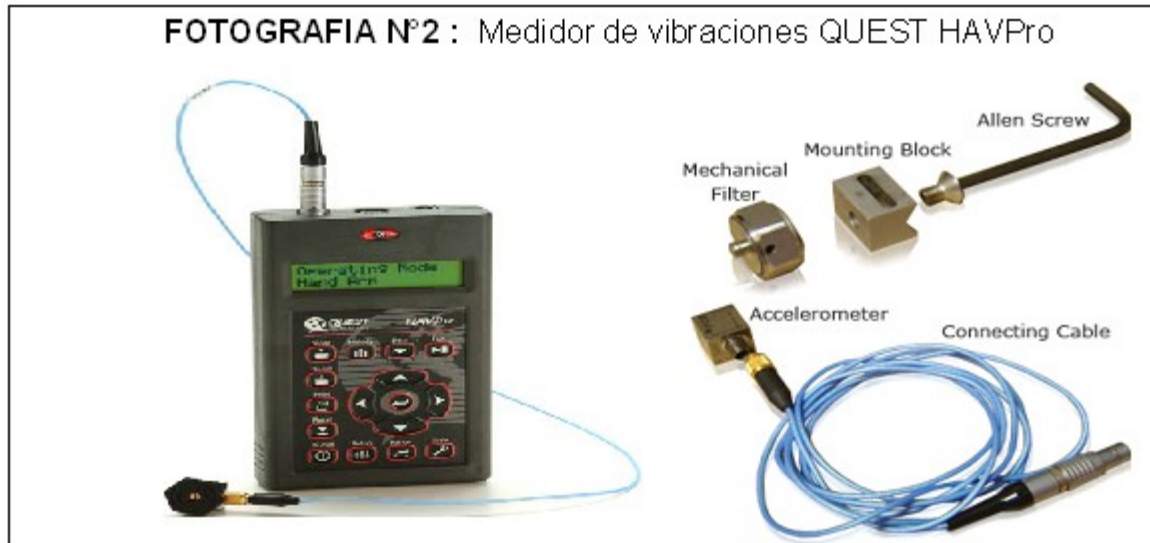
Se analiza el comportamiento de las vibraciones en los ejes x: movimientos hacia adelante y atrás: eje y: movimientos laterales y en el eje z: movimientos verticales o “saltos”.

Figura 3.5.3: Equipo para medición de vibraciones [Fuente: Cesium S.A, 2012]

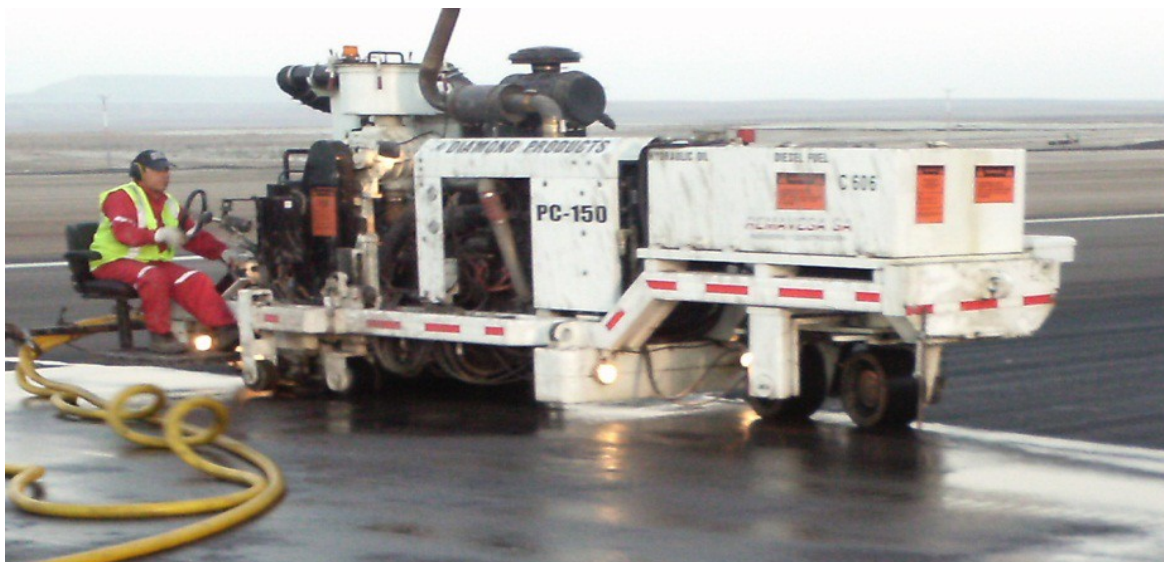
Figura 3.6.1: Equipo para cepillado PC-150 Diamond Grinding [Fuente: Remavesa, 2013]
